INFORME TÉCNICO:

**Segundo Escaneo y Test de Penetración -
Red Electoral**

- **Escaneo de 02 Máquinas de Voto Electrónico**

Adjudicación Simplificada N° 029-2016-EG-ONPE

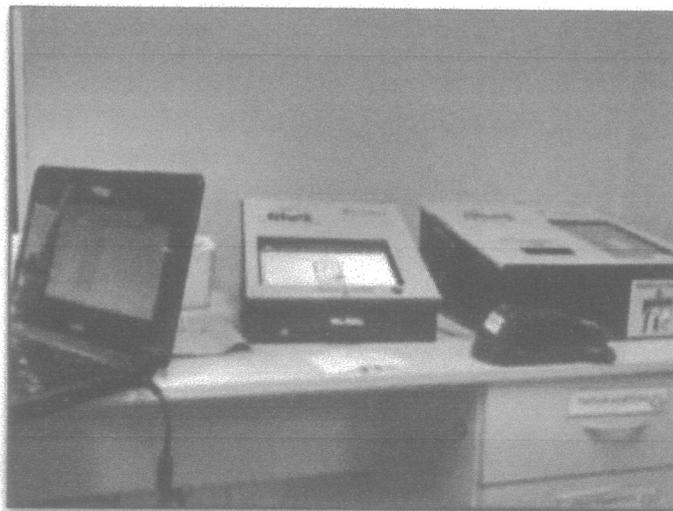
a. Configuró el escaneo del espectro inalámbrico Wi-Fi y Bluetooth desde un equipo portátil y dispositivo móvil a una distancia aproximada de 25 cm de la Estación de Comprobación de Identidad y a 80 cm de la cabina de votación electrónica, como se muestra en la siguiente fotografía:

Escaneo de red inalámbrica (Wi-Fi, Bluetooth)

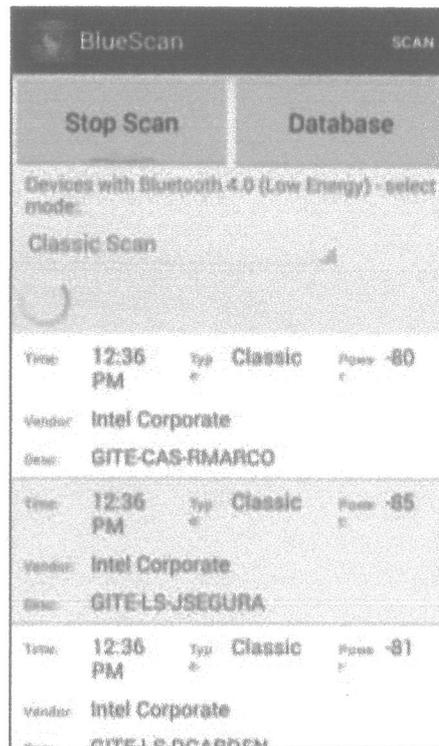
d. Mediante la herramienta de escaneo Bluetooth BluScan se efectuó la exploración en búsqueda de la señal inalámbrica Bluetooth de los equipos en evaluación, no encontrándose dicha señal.

Para los dos (02) equipos evaluados, no se obtuvo una vía de acceso Wi-Fi o Bluetooth, por consiguiente no fue posible establecer una conexión de red remota para efectuar un escaneo.
